Objet **Démolition du poste de police d'Aylmer (MCA)**
A201A - Poste de police d'Aylmer - 625, Chemin d'Aylmer, Gatineau (Québec)
N/Réf. 35-02006699.030-0100-HS-L-0600-00

Caractérisation des matériaux susceptibles de contenir de l'amiante

Programme de gestion de l'amiante (PGA)

**A201A Poste de Police
625, Chemin d'Aylmer**

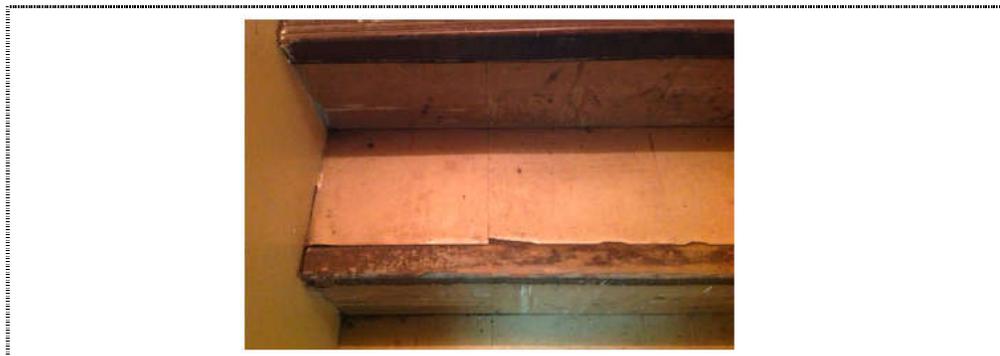
Étage	Local	Endroit	Type d'amiante (%)	<i>Classification PGA</i>			
				PGA 2014	PGA 2016	PGA 2018	PGA 2021
RDC	esc-a	Plancher	Chrysotile (8%)	PGA-4	?	Retrait	Retrait
SS	0004	Plancher	Chrysotile (8%)	PGA-4	?	Retrait	Retrait
SS	esc-a	Plancher	Chrysotile (8%)	PGA-4	?	Retrait	Retrait
1	esc-a	Plancher	Chrysotile (8%)	PGA-4	?	Retrait	Retrait

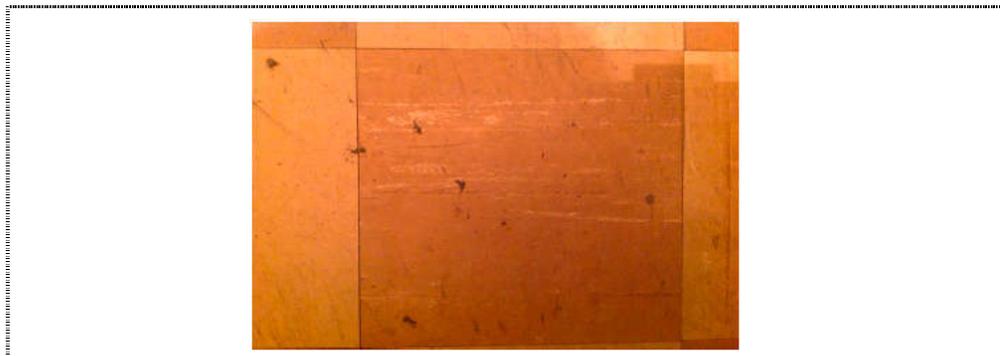
Étage	Local	Endroit	Type d'amiante (%)	<i>Classification PGA</i>			
				PGA 2014	PGA 2016	PGA 2018	PGA 2021
RDC	esc-a	Plancher	Chrysotile (5%)	PGA-4	?	Retrait	Retrait
SS	0004	Plancher	Chrysotile (5%)	PGA-4	?	Retrait	Retrait
SS	esc-a	Plancher	Chrysotile (5%)	PGA-4	?	Retrait	Retrait
1	esc-a	Plancher	Chrysotile (5%)	PGA-4	?	Retrait	Retrait

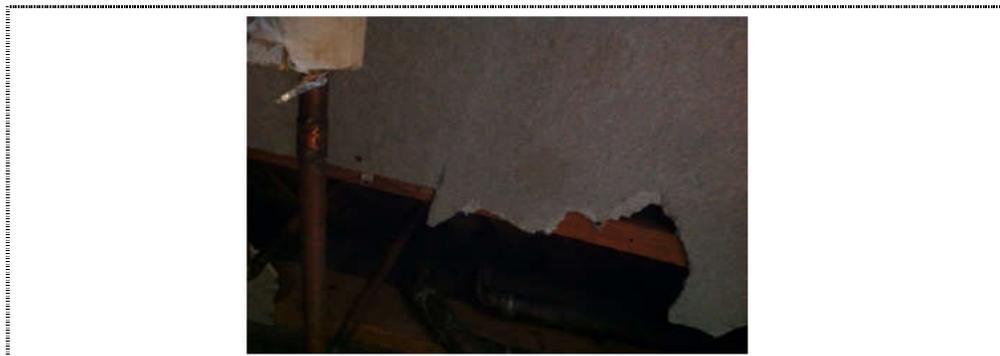
Étage	Local	Endroit	Type d'amiante (%)	Classification PGA			
				PGA 2014	PGA 2016	PGA 2018	PGA 2021
SS	0005	Plafond	Amosite (15%) Crocidolite (15%)	PGA-4	?	Réparé et scellé	Retrait

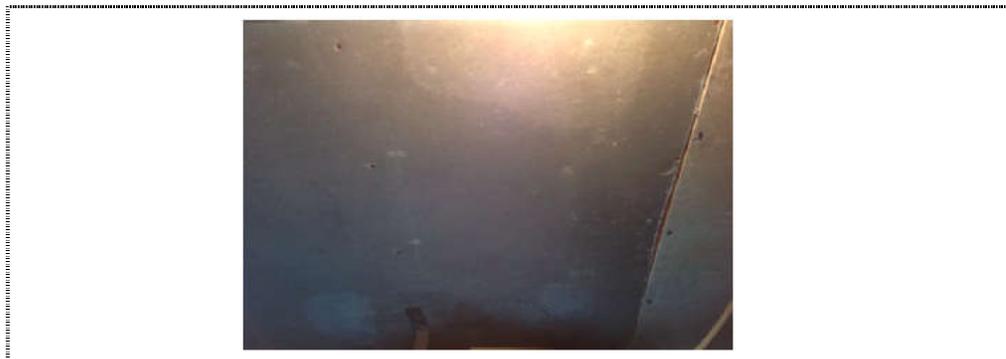
Étage	Local	Endroit	Type d'amiante (%)	<i>Classification PGA</i>			
				PGA 2014	PGA 2016	PGA 2018	PGA 2021
SS	0005	Plafond	Amosite (15%) Crocidolite (15%)	PGA-3	?	Réparé et scellé	Retrait

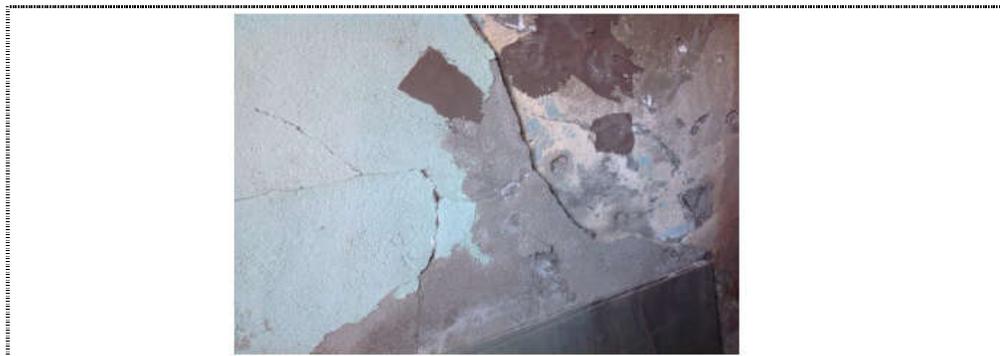
Étage	Local	Endroit	Type d'amiante (%)	<i>Classification PGA</i>			
				PGA 2014	PGA 2016	PGA 2018	PGA 2021
SS	0011	Mur	Tremolite (<1%)	PGA-3	?	Réparé et scellé	Pas d'amiante
SS	0013	Mur	Tremolite (<1%)	PGA-3	?	Réparé et scellé	Pas d'amiante

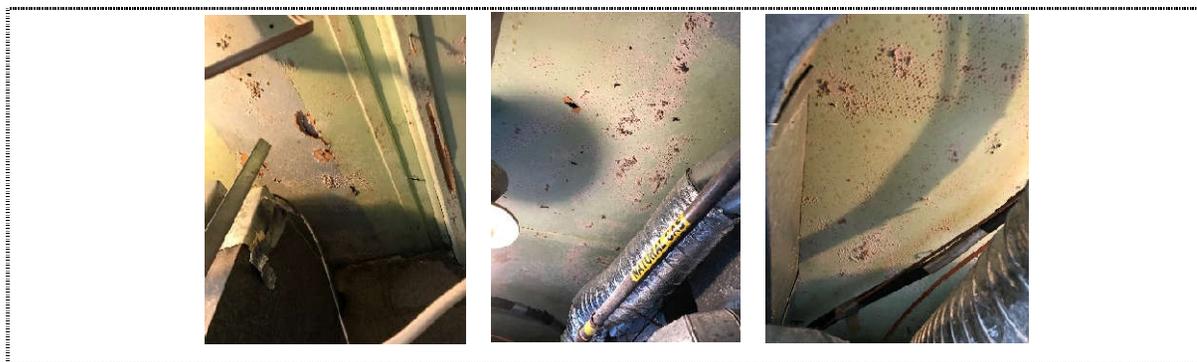
Étage	Local	Endroit	Type d'amiante (%)	<u>Classification PGA</u>				
				PGA 2014	PGA 2016	PGA 2018	PGA 2021	PGA 2023
SS	0011	Plafond	Actinolite (<1%)	?	?	?	PGA-4	Encapsulé
SS	0013	Plafond	Actinolite (<1%)	?	?	?	PGA-4	Encapsulé

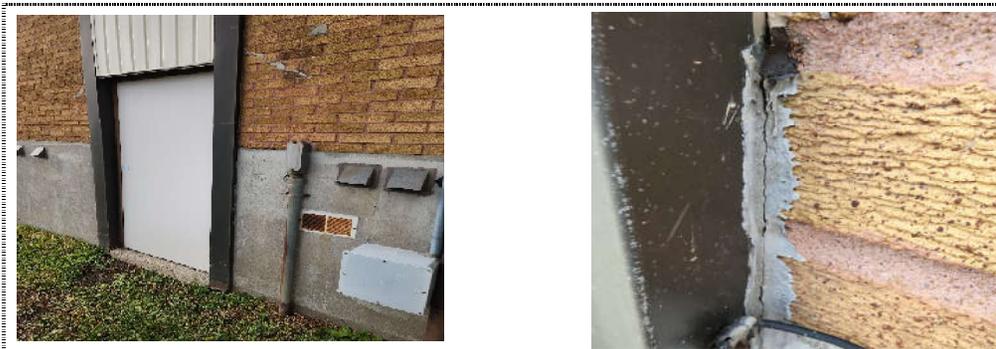
Étage	Local	Endroit	Type d'amiante (%)	<i>Classification PGA</i>				
				PGA 2014	PGA 2016	PGA 2019	PGA 2021	PGA 2024
EXT		Mur (porte)	Chrysotyle (1-5%)	N/A	N/A	N/A	N/A	PGA-3
