Objet **Démolition du poste de police d'Aylmer (MCA)**
A201A - Poste de police d'Aylmer - 625, Chemin d'Aylmer, Gatineau (Québec)
N/Réf. 35-02006699.030-0100-HS-L-0600-00

Caractérisation des matériaux susceptibles de contenir de l'amiante

Programme de gestion de l'amiante (PGA)

**A201A Poste de Police
625, Chemin d'Aylmer**

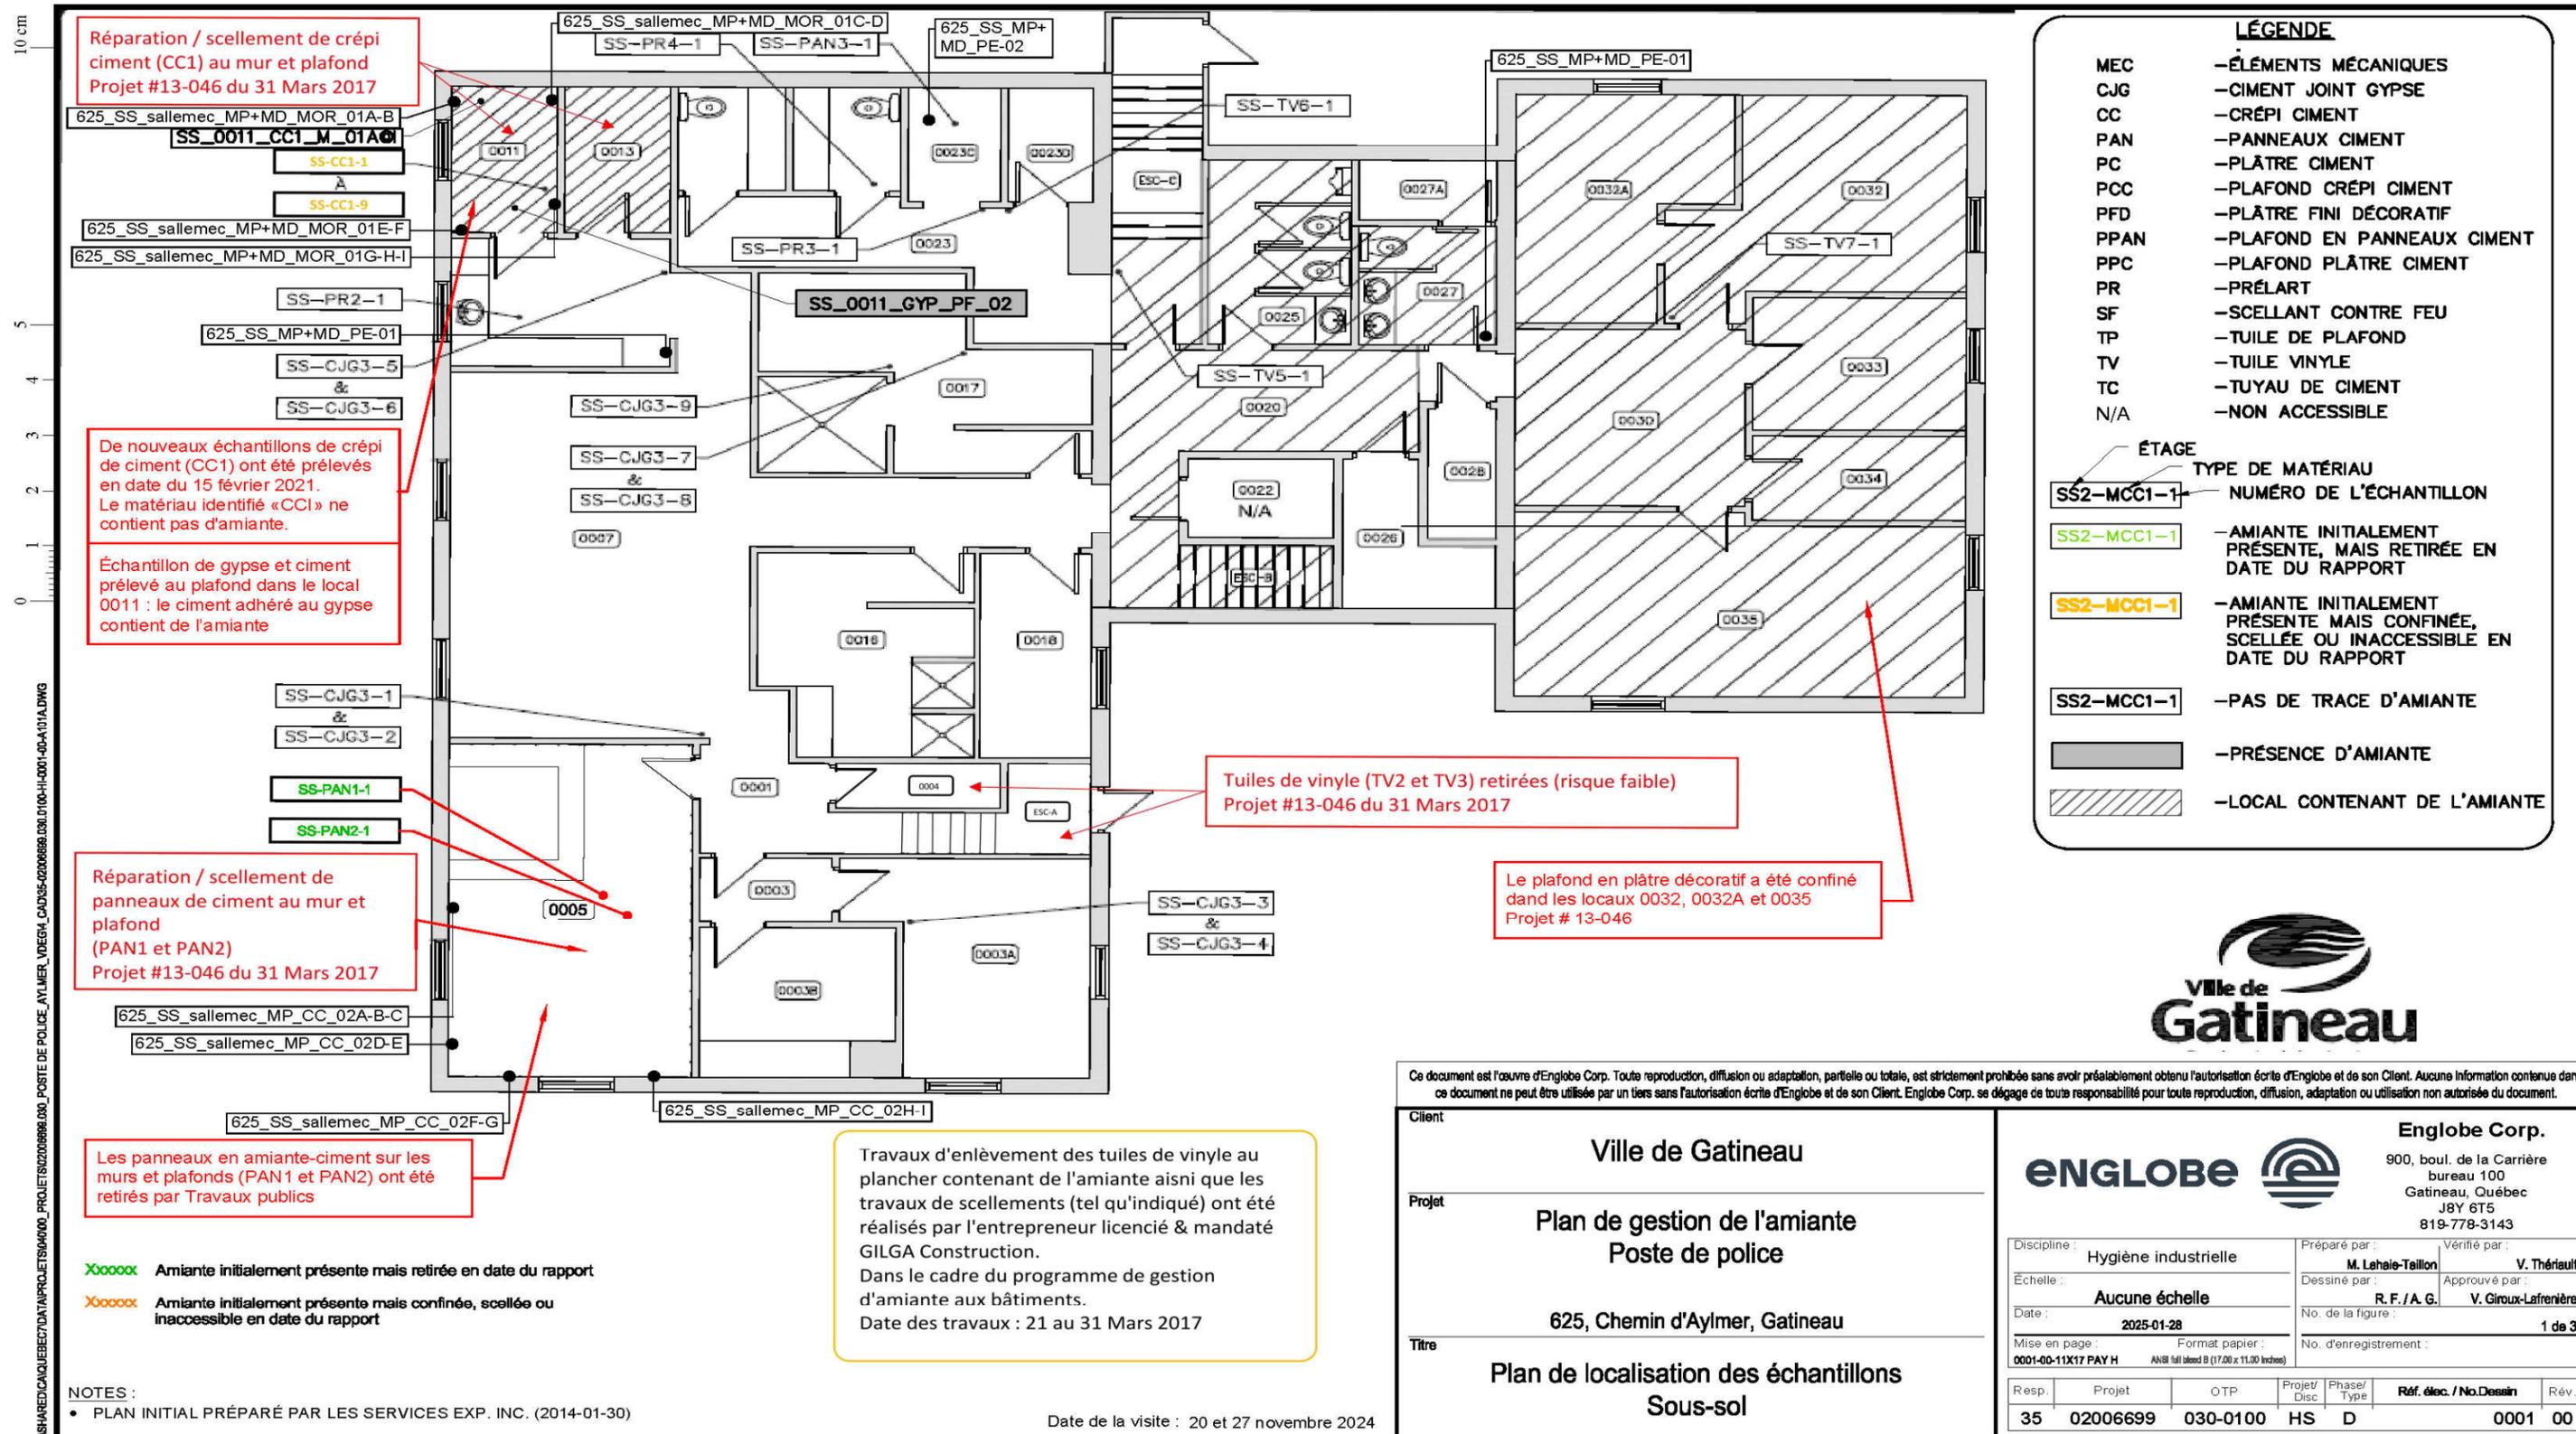
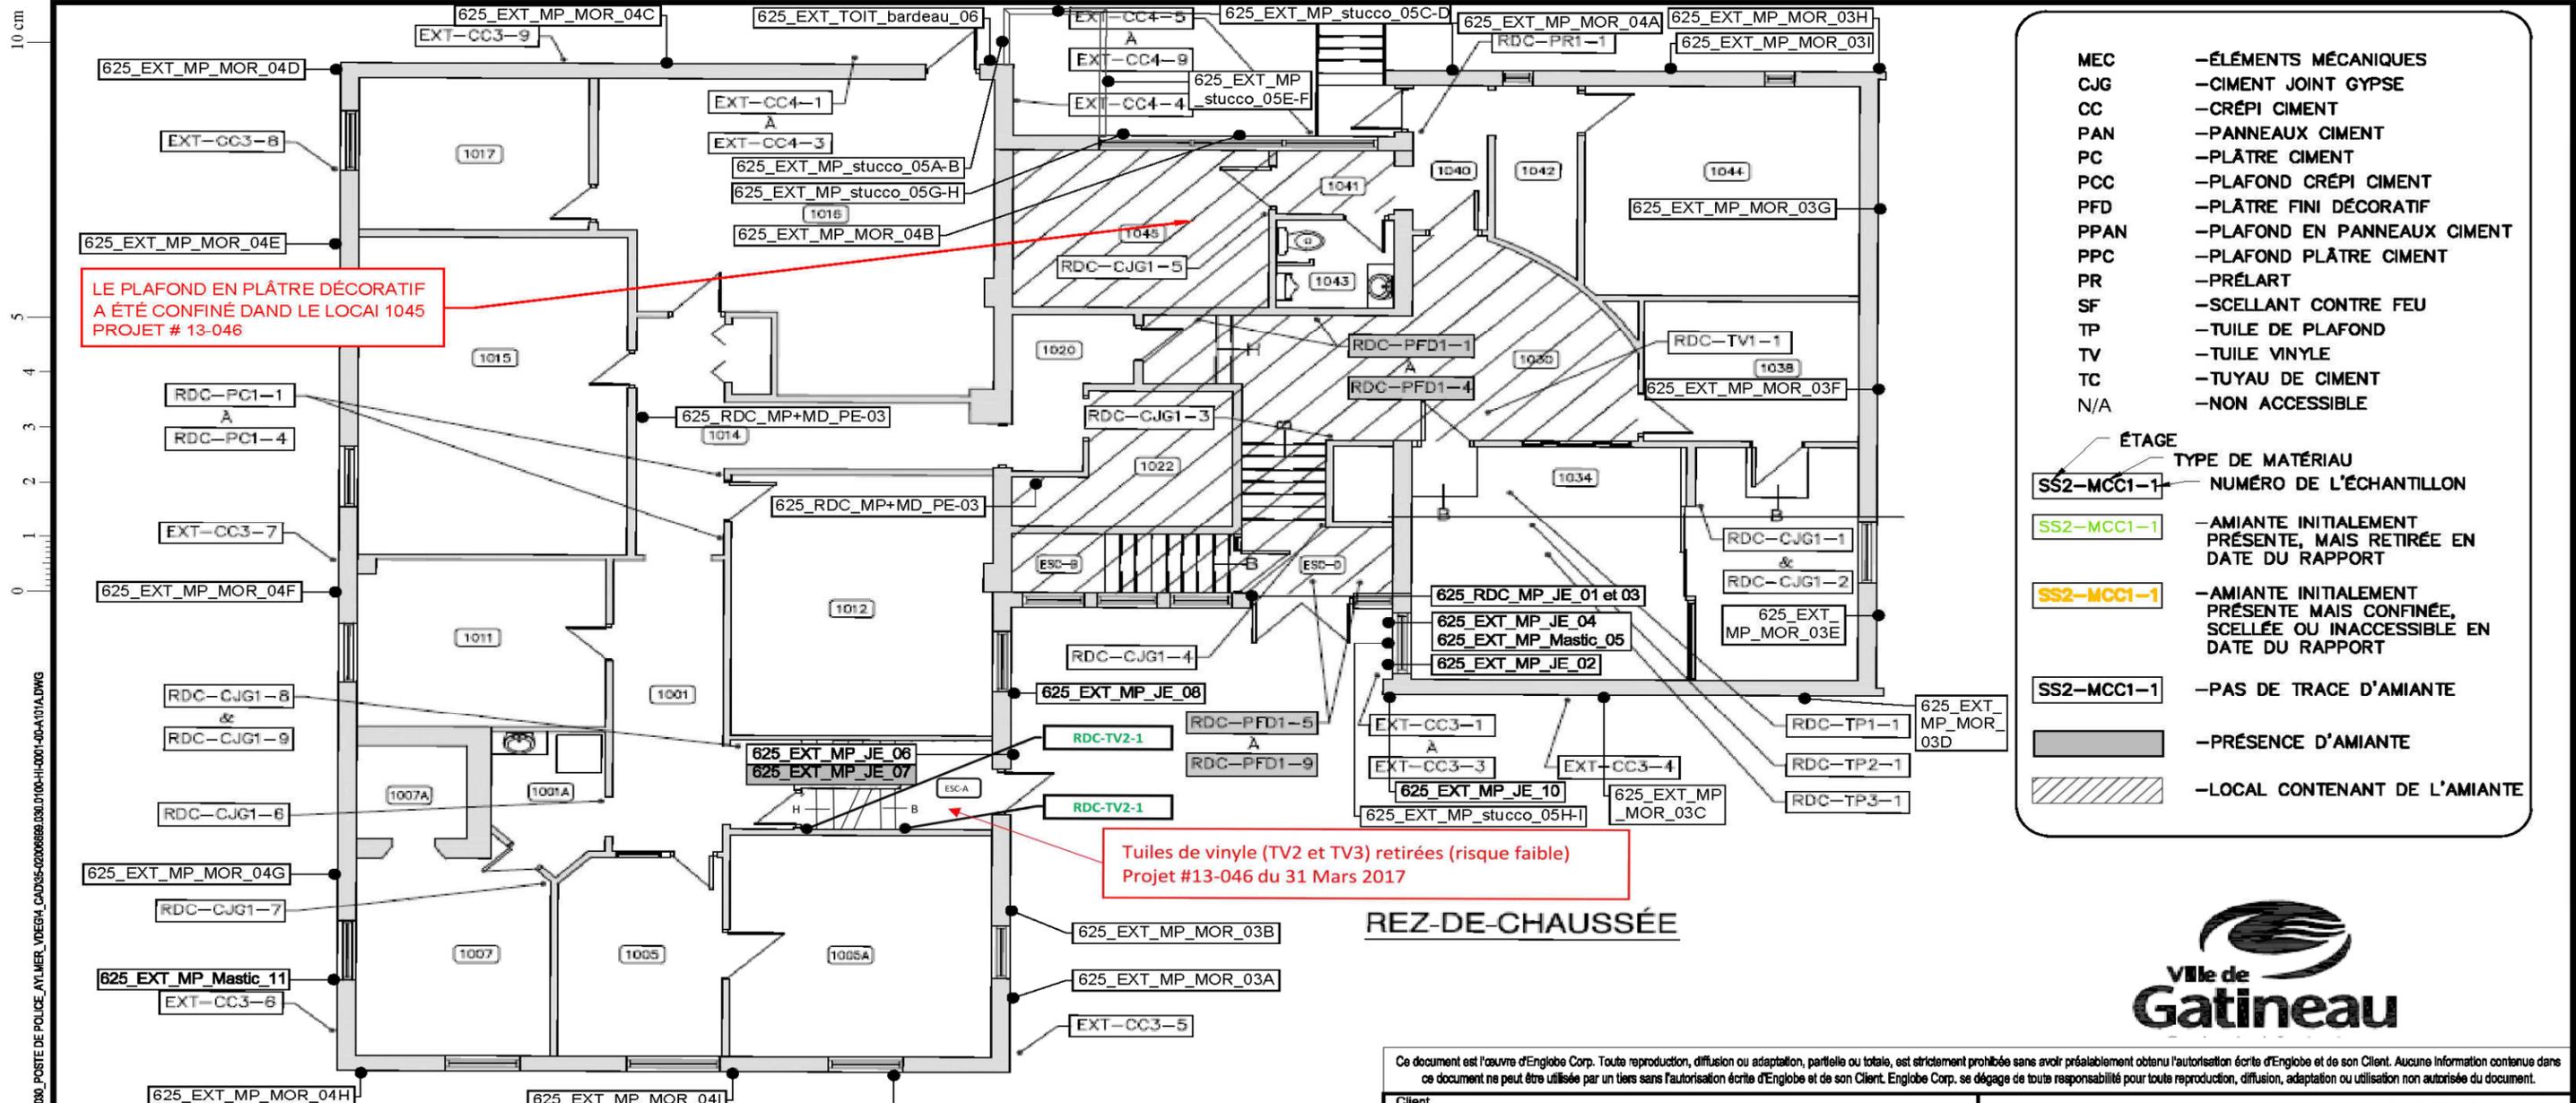
Annexe 1 - Plans

LE PLAFOND EN PLÂTRE DÉCORATIF A ÉTÉ CONFINÉ DAND LE LOCAL 1045 PROJET # 13-046

Tuiles de vinyle (TV2 et TV3) retirées (risque faible) Projet #13-046 du 31 Mars 2017
